Miljörapport 2021
Textdel
Återbruket Östervåla

Heby kommun 0331-60-002

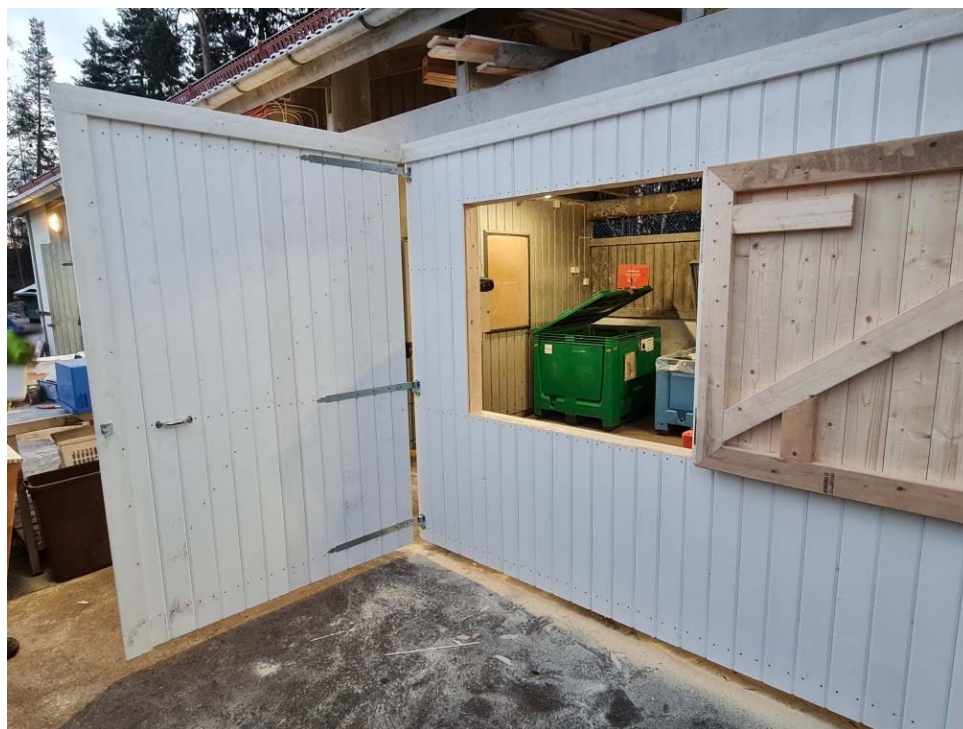
En låsbar öppning har tagits upp i vägg på mellanlagrets kallförråd och besökarna ställer sitt farliga avfall på disk innanför öppningen, se bild nedan. Personal sorterar därefter avfallet och placerar det i

för avfallet avsedd behållare. Åtgärden har vidtagits för att minska risken för förorening av mark/ vatten samt för att skydda avfallet mot nederbörd.

- En läsbar öppning har tagits upp i vägg på mellanlagrets kallförråd och besökarna ställer sitt farliga avfall på disk innanför öppningen, se bild nedan. Personal sorterar därefter avfallet och

placerar det i för avfallet avsedd behållare. Åtgärden har vidtagits för att minska risken för förorening av mark/ vatten samt för att skydda avfallet mot nederbörd.
